都市高速道路側壁の擦過痕の交通事故分析への適用

Application of scratches on sidewalls of urban expressways to traffic accident analysis

赤羽研究室 1024001 青井 雅

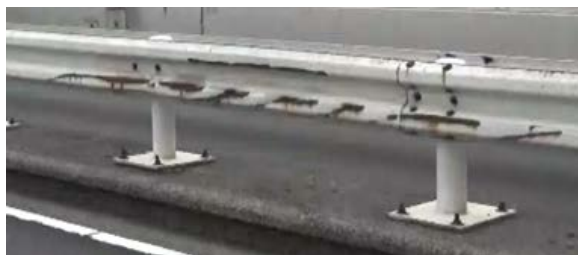
図-2のような形状の擦過痕に対して、車両挙動の考察を行った。この擦過痕は、図-1および図-3の6番、すなわち竹橋 JCT から 4.1km に位置している。ここは急な右カーブ終わりから約 180m 下流の直線区間である。

図-2 水平から下降している擦過痕

このような形状の擦過痕は、多くが急カーブ直後のガードレールに見られた。この区間のガードレールは、路面からビーム中央までの高さが 85cm であることから、擦過痕の高さは路面から 75cm 程度と推定される。貨物車データベースより、この高さにこのような擦過痕を残しうる車種および部位としては、日野 DUTRO、あるいは三菱ふそうのキャンターなどの、貨物自動車の荷台下端にある蝶番があげられる。

- ① 何らかの理由で車両が車線から逸脱する。
- ② 側壁やガードレールへの接触を避けようと、車道内側に向けて急ハンドルを切る。
- ③ 車両が安定性を失い、車道外側方向へのローリングが発生する。
- ④ 側壁などから離れる方向に旋回し、上記ローリング方向に沈み込みながら接触する。

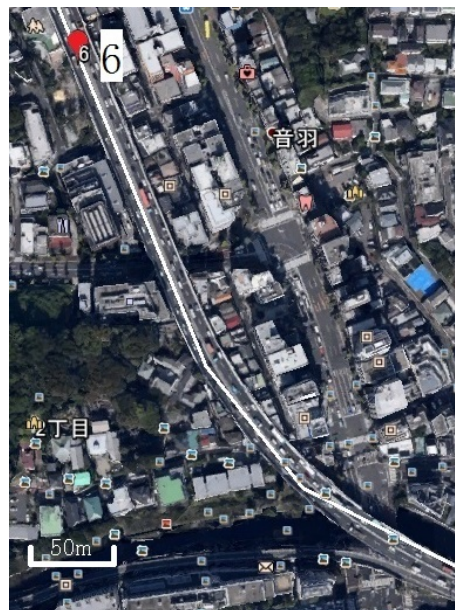
図-3 電子地図上に表示した擦過痕の位置
