# 都市高速道路側壁の擦過痕による大型貨物車の危険走行の検出

## Detection of Risky Runs of Heavy Trucks Based on Scratches on Sidewalls of Urban Expressways

赤羽研究室 1224082 加藤周平  
1224172 鈴木健二

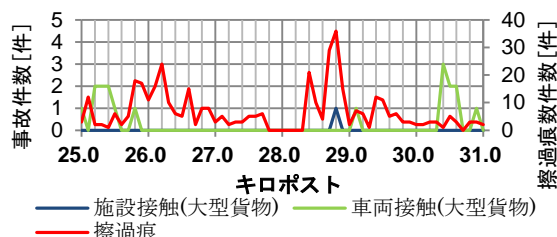
図-4 旧王子線区間における各件数比較

側壁と接触しても走行継続が可能な場合が多いと推定される大型貨物車両の事故は、大きな損傷を被って走行不能とならない限り、事故として記録されることが少ない。図-4 に、今回観測した擦過痕件数と、大型貨物車両の車両接触及び施設接触件数とを比較した結果を示す。擦過痕が多いにも関わらず事故件数が記録されていない区間が、危険区間であると推定される。

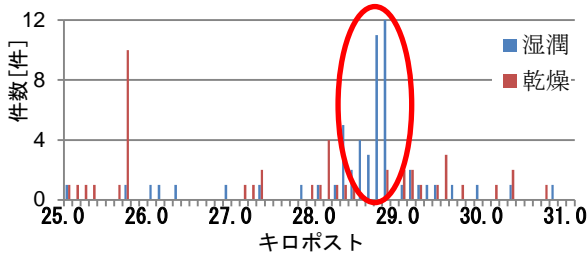
図-5 旧王子線路面状況別事故発生分布（非渋滞時）

施設接触事故に至る要因に、事故発生時の路面状況が大きく関係していることが知られている<sup>2)</sup>。そのため、路面湿潤時に事故が発生している危険区間を、図-5に示すように抽出した。その結果、内回り 28.8KP 近傍において、非渋滞時における路面湿潤時の施設接触事故が多く発生していることが分かった。

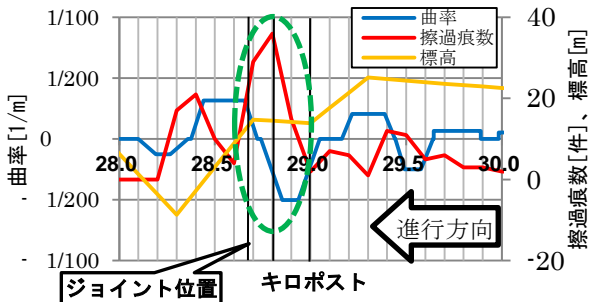
図-6 旧王子線内回り線形データ（28.0KP-30.0KP）

擦過痕形状から側壁接触時の車両挙動を推定するため、当該擦過痕の観測区間近傍の道路線形に着目した。その結果、旧王子線内回りの 28.8KP 近傍において道路線形が側壁接触に至る車両挙動と関係していることが推定された。図-6に当該区間近傍の線形データを示す。

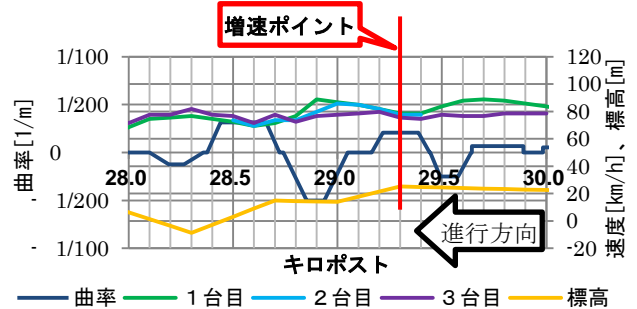
図-8 旧王子線内回り速度データ（28.0KP-30.0KP）

その結果、深夜時間帯において高い速度域で走行していることが判明した。図-8において、6.で分析対象とした区間において観測された速度変化と線形を比較した。

28.8KP 近傍の速度変化から、29.3KP から始まる下り勾配において、増速傾向にあることが分かる。そして、増速した結果、三台中二台の車両が 80km/h を超える速度で 28.8KP の左ブラインドカーブに進入していた。実測した結果、ほぼすべての区間において、旧王子線区間の規制速度である 60km/h を上回る速度で走行していることが判明した。増速が始まる箇所近傍において速度抑制を行うことが、安全対策のひとつの代替案である。
